# Annales Universitatis Paedagogicae Cracoviensis

Studia Technica V (2012)

## Przegląd typowych modernizacji w budynkach ścianowych

## **Stocktaking of the typical modernization of load-bearing wall buildings**

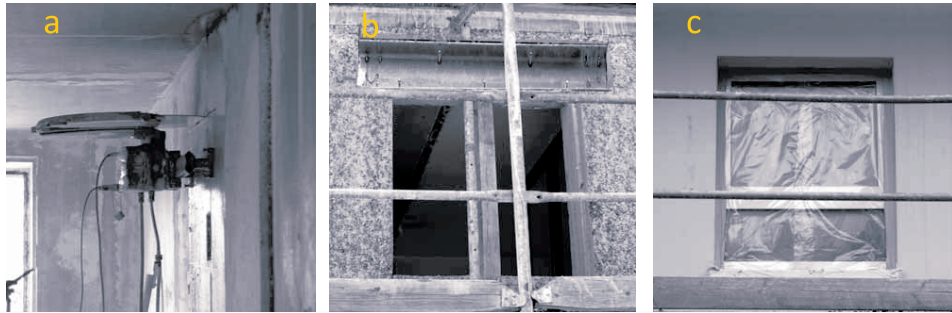
Rysunek 2 ilustruje wykonanie modernizacji w postaci nowego otworu okiennego w zewnętrznej ścianie nośnej [1]. Z uwagi na to, że modyfikacja budynków poprzez wybijanie nowych otworów w ścianach jest zabiegiem mocno zmieniającym konstrukcję, musi być poprzedzona szczegółowymi analizami numerycznymi. Obliczenia takie przeprowadzono przykładowo w pracy [17] dla 13-kondygnacyjnego hotelu zbudowanego w latach 70. XX wieku. Projektowane modyfikacje dotyczyły wykonania na VI piętrze dwóch nowych otworów o wymiarach  $120 \times 210$  cm w nośnej ścianie żelbetowej o grubości 15 cm. Analizy wykazały prawie sześciokrotny

**Rys. 2.** Przykład wykonania nowego otworu okiennego w zewnętrznej ścianie nośnej budynku prefabrykowanego: a) wycinanie otworu za pomocą piły ściennej; b) otwór ze stalową belką nadprożową; c) gotowy otwór wraz z zamontowanym oknem [1]

przyrost wartości sił rozciągających i dwukrotny przyrost sił ściskających w ścianach, co wymusiło wprowadzenie wzmocnień w postaci dwuteowej belki nadprożowej i pionowych stalowych słupków. W pracy [17] badano także wpływ nowych otworów w monolitycznej żelbetowej płycie stropowej maszyny o grubości 20 cm. Stwierdzono, że nowe otwory nie naruszyły nośności płyty stropu na zginanie [17].

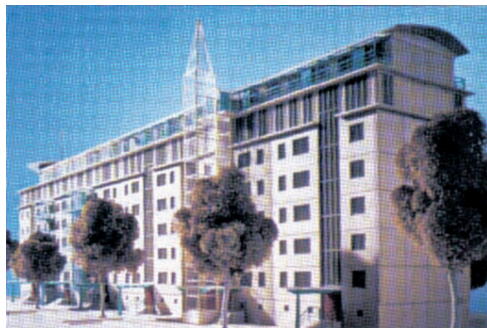
Do modernizacji zmieniających wyraz architektoniczny budynku należy zaliczyć nadbudowę. Jest to skuteczny sposób na powiększenie powierzchni mieszkalnej bez konieczności wznoszenia nowego obiektu, co jest szczególnie pożądane w miastach, gdzie brakuje wolnej przestrzeni, a działki budowlane osiągają wysokie ceny. Opracowanie planu nadbudowy wymaga przeprowadzenia dogłębnej analizy dociążenia istniejącej konstrukcji nowymi kondygnacjami w celu sprawdzenia nośności ścian oraz fundamentów [20]. Powstanie nowych pięter wiąże się także z koniecznością rozwiązania problemu komunikacji pionowej. Często wymusza to budowę kilku dźwigów osobowych, co znacznie podnosi koszty modernizacji i może spowodować jej ekonomiczną nieopłacalność. Na rys. 3 przedstawiono przykładowy projekt dobudowy dwóch kondygnacji na budynku prefabrykowanym systemu WBS w Berlinie [11].

**Rys. 3.** Projekt nadbudowy budynku w systemie WBS 70/5 w Berlinie [11]

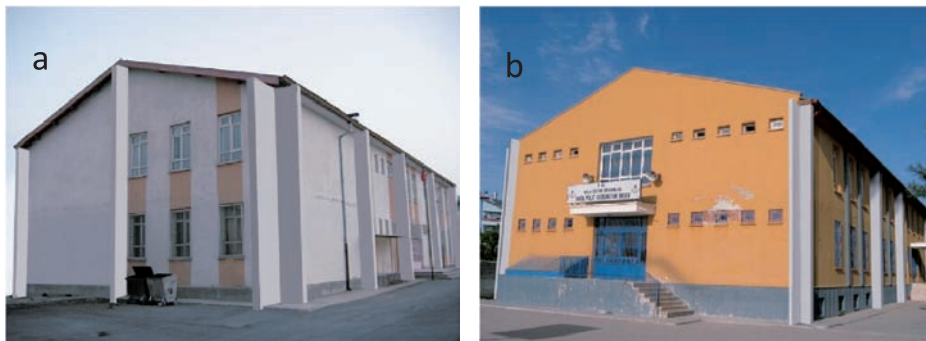
W celu zapobieżenia dalszej ekspansji zniszczeń spowodowanych aktywnością sejsmiczną zaproponowano dobudowanie i zespolenie z istniejącą konstrukcją żelbetonowych tarcz ściennych, umieszczonych na zewnątrz budynku. Ilustrację tego rozwiązania przedstawia rys. 6 [12].

Rys. 6. Przykładowe wzmocnienia szkół żelbetonowymi tarczami ściennymi [12]

Do zalet tego typu modernizacji należy zaliczyć możliwość aplikacji w innych budynkach użyteczności publicznej (np. szpitale). Dodatkowo, ponieważ prace prowadzone są na zewnątrz, nie powoduje to paraliżu w funkcjonowaniu danej placówki.

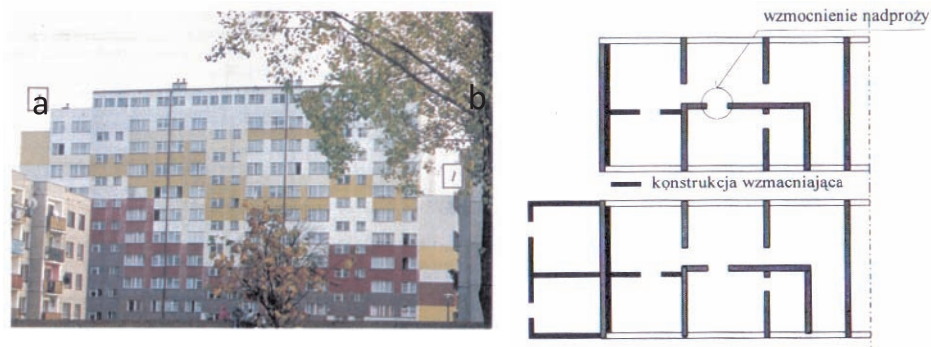
**Rys. 10.** Budynek prefabrykowany w Polkowicach, wzmocniony przez dobudowę przęseł w ścianach szczytowych: a) dobudowane przęsła; b) rzut budynku z zaznaczonymi wzmocnieniami [6]

Próby związane ze zwiększeniem sztywności konstrukcji podjęto wobec 5- i 11-kondygnacyjnych obiektów zlokalizowanych w Legnicko-Głogowskim Okręgu Miedziowym, w którym obserwuje się wzmożoną aktywność parasejsmiczną. Przykładem takiego działania było dobudowanie do ścian szczytowych 11-kondygnacyjnego budynku wielopłytkowego typu WWP w Polkowicach dwóch przeseł usztywniających (rys. 10a) [6]. Dodatkowo w celu dosztywnienia konstrukcji na oddziaływania poziome wprowadzono stężenia w płaszczyźnie ścian zewnętrznych klatek schodowych, aby wyeliminować brak ciągłości wieńca na poziomie tarczy stropowej (rys. 10b).

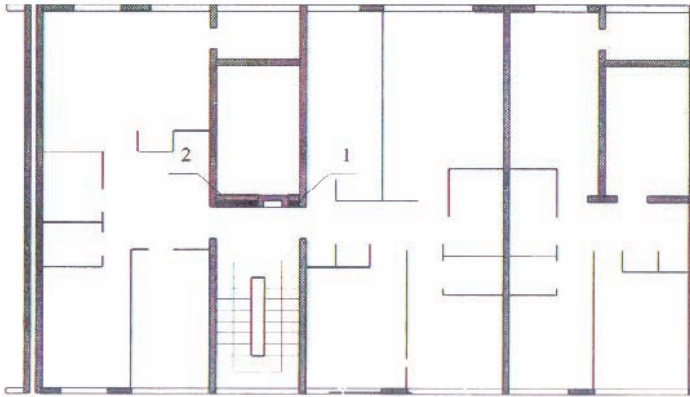
Innym przykładem zastosowania wzmocnienia jest dostawianie dodatkowej konstrukcji stalowo-betonowej do krótkiej ściany usztywniającej w okolicach klatek schodowych, realizowane na grupie obiektów 5-kondygnacyjnych w Polkowicach [6]. Przykład takiej modernizacji (lokalnego wzmocnienia) przedstawia rys. 11.

**Rys. 11.** Przykład wzmocnienia głównej ściany usztywniającej budynku: 1 – pionowy wieńiec żelbetowy, 2 – ramka stalowa wypełniona prefabrykatami betonowymi [16]
