Jan Mądry

## POWODZIE W DORZECZU SKAWY W OSTATNIM DWUDZIESTOLECIU

Celem niniejszej pracy jest opracowanie morfologicznych skutków katastrofalnych powodzi, które wystąpiły w dorzeczu Skawy w ostatnim dwudziestoleciu, oraz próba oceny szkód powodziowych spowodowanych przez te powodzie. W okresie tym w dorzeczu Skawy wystąpiły cztery katastrofalne powodzie: w czerwcu 1958 roku, w lipcu 1960 roku, w lipcu 1970 roku i w sierpniu 1972 roku. W pracy zostały przedstawione bezpośrednie skutki powodzi w obrębie den dolin oraz na podcinanych zboczach. Zmiany na zboczach i wierzchowinach wywołanych przez poprzedzające powodzie długotrwałe deszcze potraktowano mniej szczegółowo.

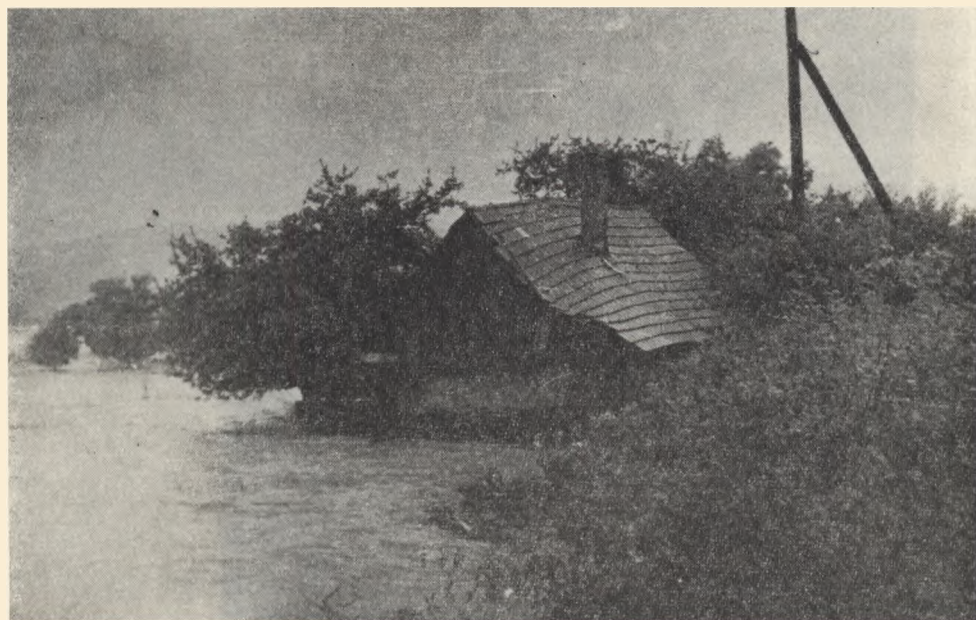
Fot. 2. Szeroko rozlane wody Skawy w czasie powodzi w 1970 roku (Jaroszowice)

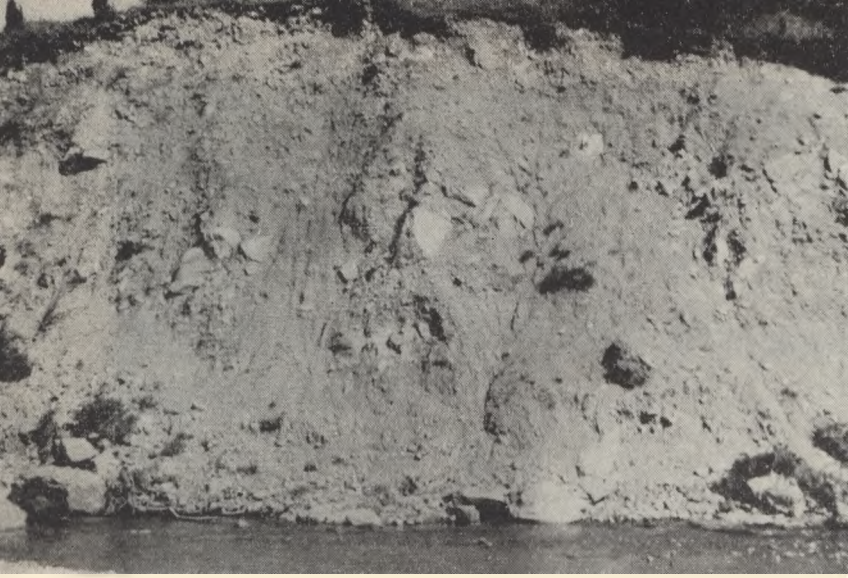
Fot. 3

Fot. 3. Podcięta łąpa osuwiska na zboczu doliny Stryszawki (Sucha Beskidzka)

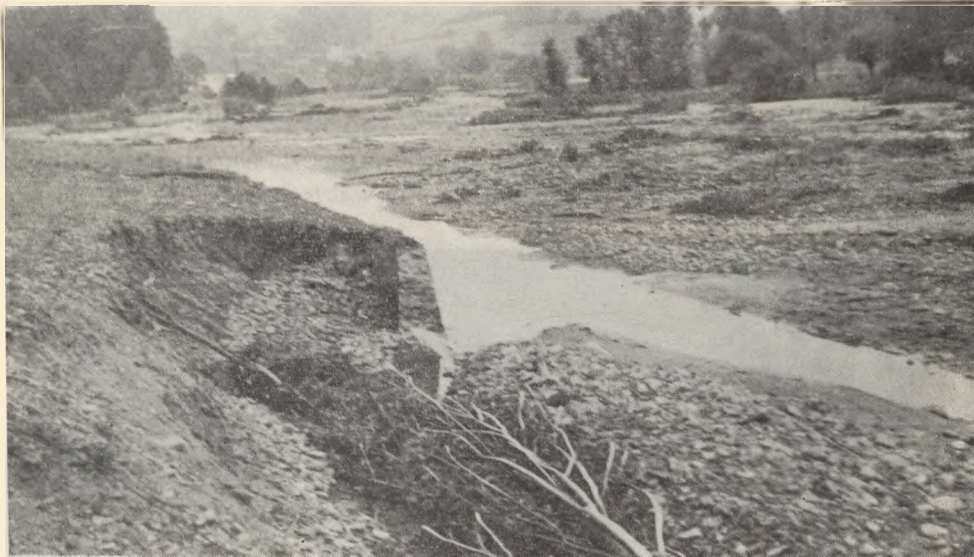
Fot. 4

Fot. 4. Zniszczone betonowe umocnienia brzegowe na Bienkówce w Budzowie (powódź w 1972 roku)

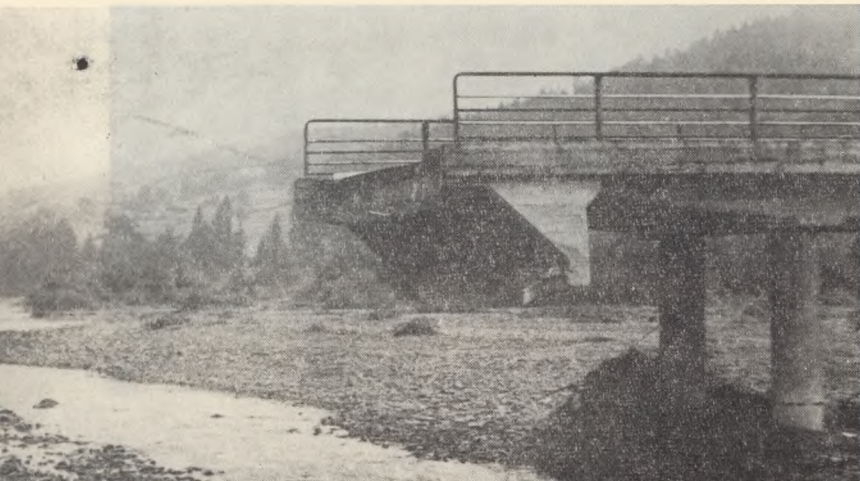
Fot. 5

Fot. 5. Zniszczony most na Paleczce w Marcówce. Powódź w 1972 roku

Powódź w dorzeczu Skawy w 1972 roku była wywołana przez ciągłe opady, które rozpoczęły się 20 sierpnia. Szczególne natężenie ich zanotowano w dniach od 22—25 sierpnia. Maksymalne sumy opadów dobowych wynosiły w Bieńkówce 86,0 mm, w Budzowie — 68,0 mm. Wysokie stany wód utrzymywały się przez dwa dni, a więc dłużej niż w czasie powodzi w latach 1958, 1960 i 1970. Konsekwencją tego były znacznie większe zmiany w obrębie łóżysk rzek i potoków oraz zwiększona ilość materiału ilastego i żwirowego osadzonego na zalanych terasach łęgowych i rędziny. Cofnięcie brzegów koryta Skawy na odcinku Maków Podhalański — Sucha Beskidzka wynosiło średnio około 2 m, a lokalnie dochodziło do 6 m, natomiast na odcinku Zbywaczówka — Wadowice wynosiło 4 m, a lokalnie około 15 m. Proces ten przebiegał podobnie w dolinach potoków bocznych. Bardzo często głównie na zakolach, silnej erozji bocznej nie były w stanie zapobiec opaski faszynowe i betonowe ochraniające drogi i linie kolejowe. Szacunkowe straty wynikłe ze zniszczenia odcinków dróg państwowych i lokalnych wynosiły około 45 mln złotych. Oprócz tego było uszkodzonych lub zniszczonych 60 mostów (szkody rzędu 60 mln złotych).

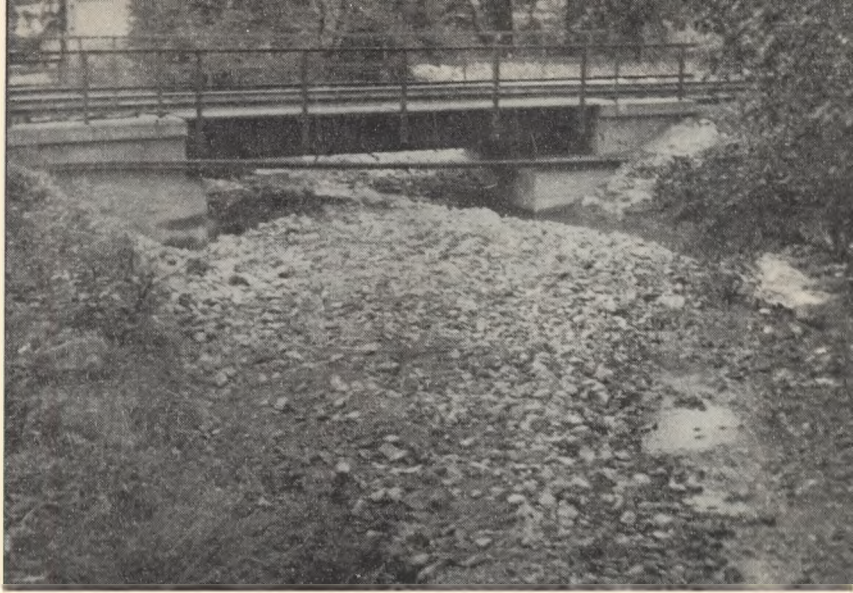
Fot. 6. Akumulacja żwirów po powodzi w 1972 roku powyżej mostu kamiennego w Suchej Beskidzkiej

W związku z silnie działającą erozją boczną zwiększyła się bardzo ilość materiału żwirowego i gliniastego w kamieńcu. Pochodził on z rozmycia teras łęgowych oraz dolin bocznych rozcinających stoki Beskidów. Materiał akumulacyjny z den tych dolin został całkowicie uprzątnięty.

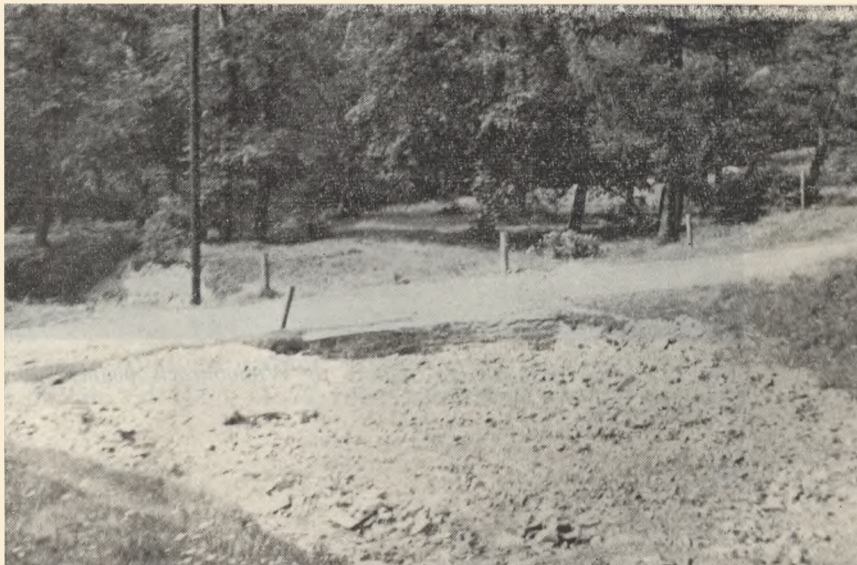
Fot. 7. Akumulacja żwirów po powodzi w 1972 roku u wylotu doliny ustroniejskiej. (Dolina Ponikiewki)
