*Barbara Chudzińska*

## Zamek w Muszynie w świetle najnowszych badań archeologicznych

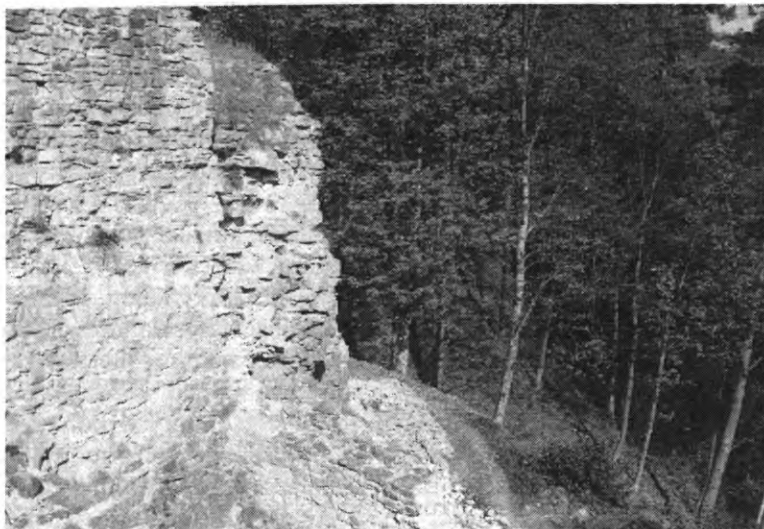
Ryc. 1. Wieża – widok wnętrza

wione w 1991 roku pod kierunkiem Adama Szybowicza. Badania koncentrowały się wewnątrz wieży i w jej bezpośrednim sąsiedztwie. Odgruzowano wówczas częściowo wnętrze baszty, szyję schodów prowadzących do jej najniższej kondygnacji oraz dziedziniec wschodni, zaś odsłonięte mury po zakończeniu prac częściowo zrekonstruowano (ryc. 1, 2)<sup>26</sup>. Po kilkuletniej przerwie podjęto je ponownie w roku 1996 i kontynuowano przez kolejne dwa sezony (do 1998; Chudzińska

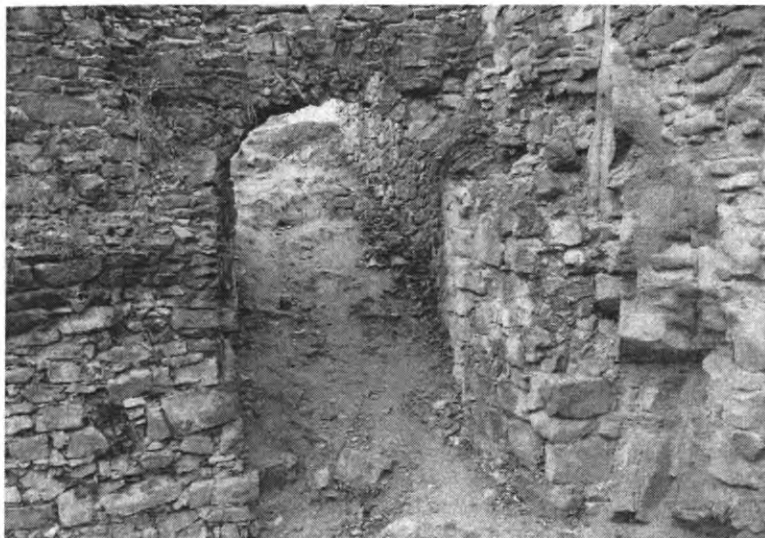
Ryc. 2. Wieża – szyja schodów (widok od wnętrza pomieszczenia)

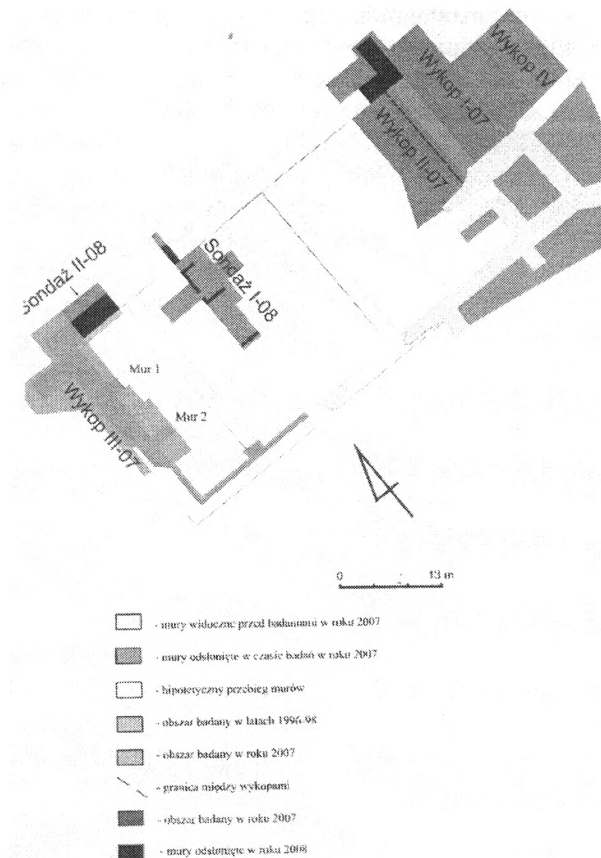
Ryc. 3. Tymczasowy, hipoteczny rzut zamku w Muszynie

Odsłonięte odcinki murów pozwoliły na wykreślenie planu zamku po przebudowie, jaka miała miejsce w końcu XV wieku (zob. ryc. 3). Plan ten jest jedynie ilustracją obecnego etapu badań i z pewnością zostanie zweryfikowany w przyszłości. Dyskusja na temat różnic i podobieństw między nim a planami Sz. Morawskiego (2008), G. Leńczyka (1983), M. Cabalskiej (1987) czy M. Filipowicz i H. Rojkowskiej (2000) przed zakończeniem prac wydaje się przedwczesna<sup>41</sup>. Wyraźnie roboczy charakter mają też inne ustalenia oparte na nie w pełni jeszcze rozpoznanych nawastrzeniach i pobieżnie przeanalizowanym materiale zabytkowym.

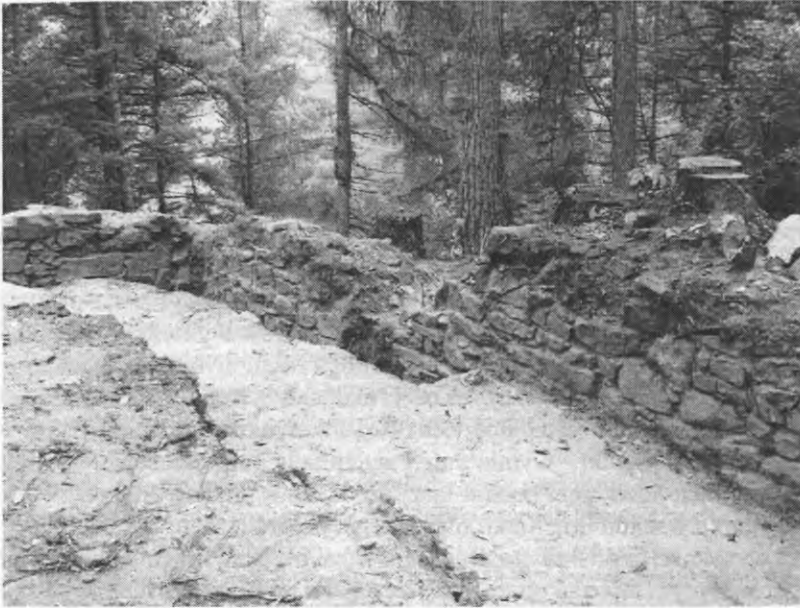
Ryc. 4. Fragment zachodniego budynku mieszkalnego (widok od północy)

W części zachodniej mury obwodowe wykorzystano wznosząc budynek mieszkalny o charakterze rezydencjonalnym (?). Był to obiekt jednotraktowy o szerokości 9 m, który w przyziemiu dzielił się na trzy niejednakowe części (6,5 oraz 7 i 8 m). Nie sposób odpowiedzieć, jak był wysoki, nie można wykluczyć, że miał piętro. Okna i drzwi posiadały kamienne obramienia w stylu renesansowym, a wnętrza ogrzewały wytworne piece w stylu wawelskim.
